# Pintura mural en la Comunidad de Madrid

# Conservación y restauración de la pintura mural romana en *Complutum*: la casa de los Grifos

Ana Lucía Sánchez Montes

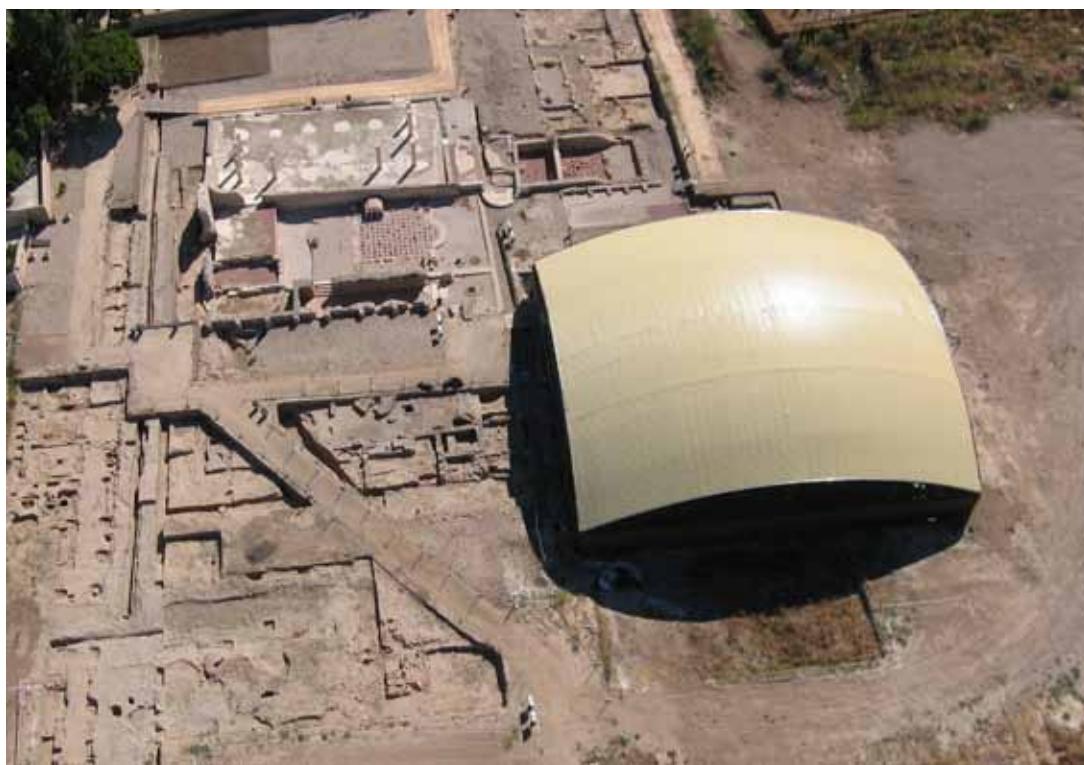
1. Vista de la cubierta colocada sobre la casa de los Grifos en el yacimiento de Complutum. Foto Ayuntamiento de Alcalá de Henares

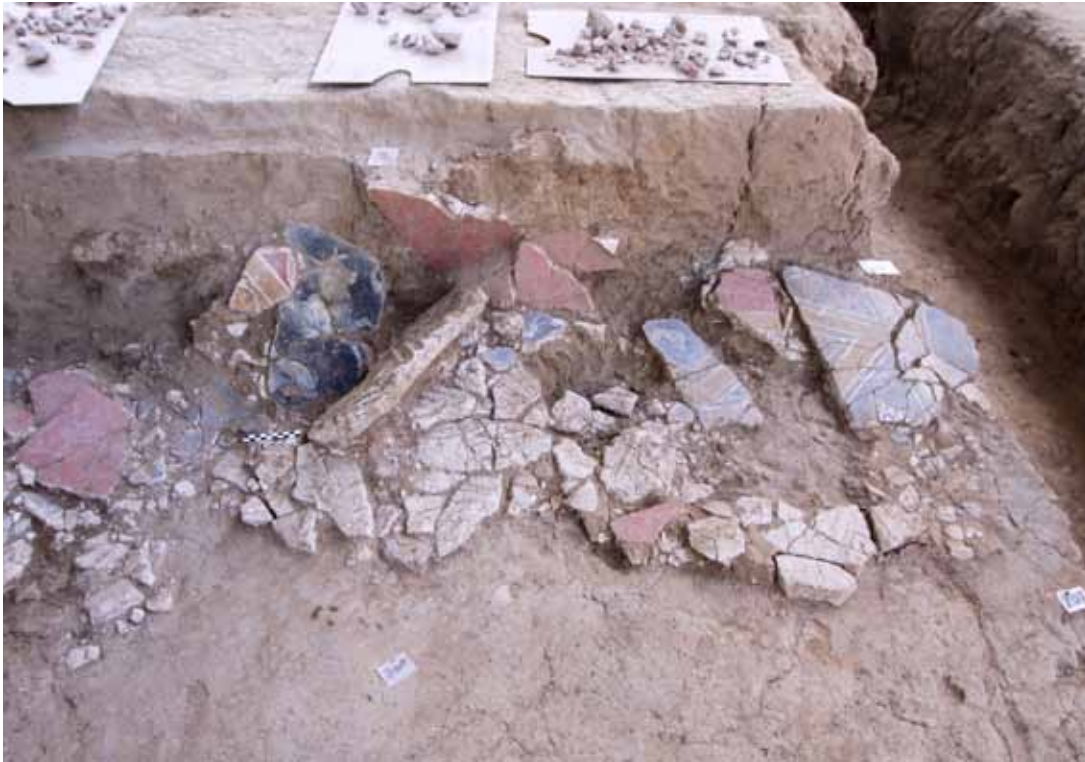
**2.** Recuperación de la pintura mural durante el proceso de excavación. Muro Sur de la estancia D. Foto ALS

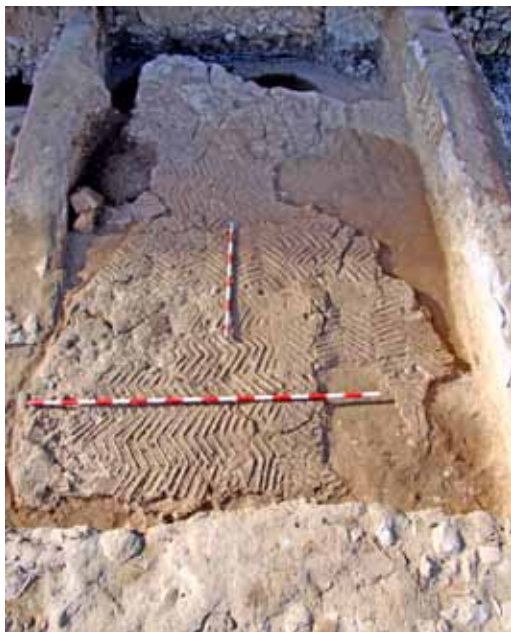
3. Improntas de "espina de pescado" documentadas en el mortero del reverso de una gran plancha desplazada del muro. Foto ALS

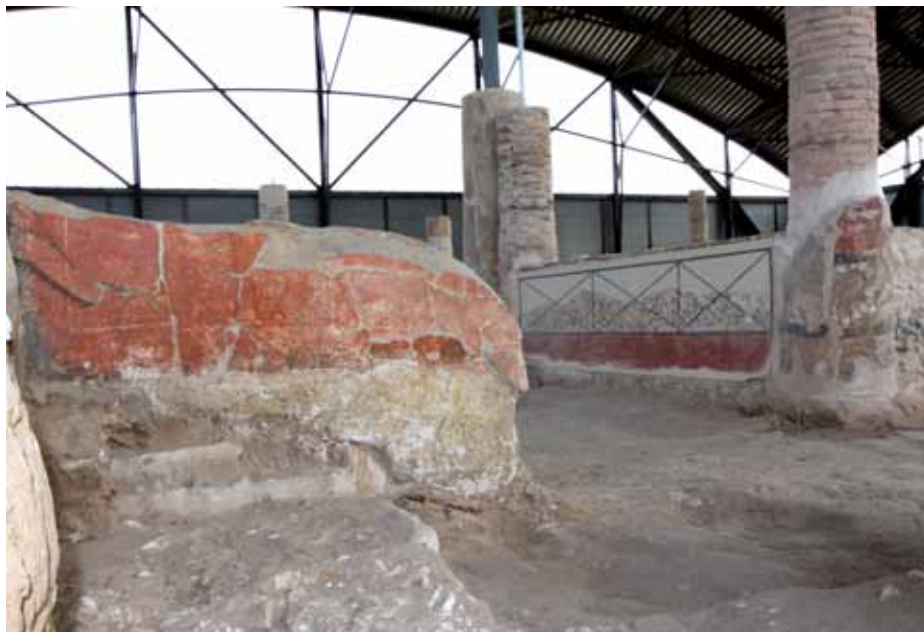
4. Ejemplo de pintura mural in situ, caja de escalera en el ambulatorio Norte. Foto ALS

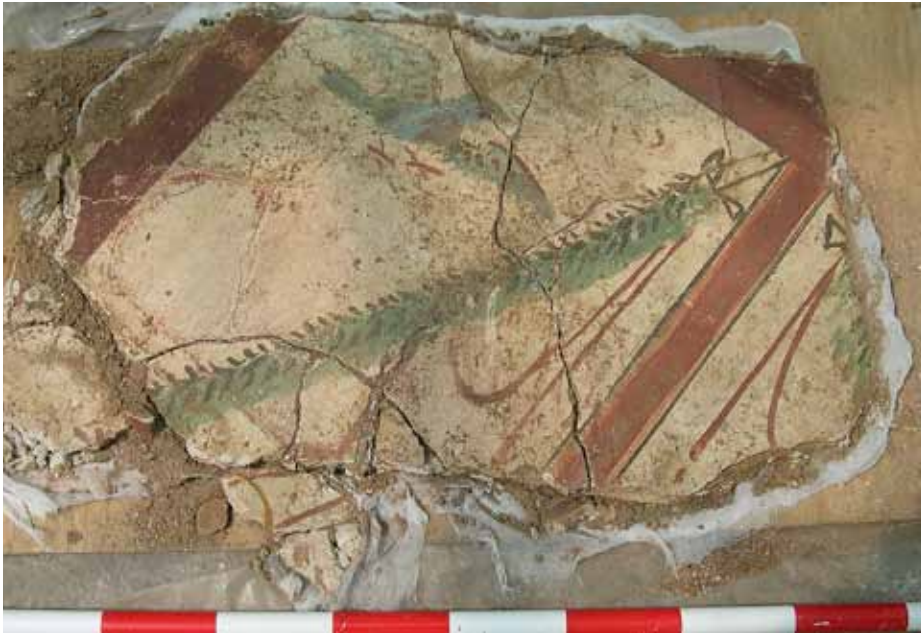
Las principales patologías detectadas en el conjunto de la pintura han sido la alta fragmentación; el desplazamiento; la deformación y abombamiento, debidos al desprendimiento del soporte originario, lo que había provocado además importantes pérdidas del volumen total; la suciedad superficial con abundantes acumulaciones terrosas; descohesión de la película pictórica, erosión y abundantes pérdidas de color, sobre todo de las decoraciones consistentes en bandas, líneas de encuadramiento, filetes y todos aquellos elementos que se realizaron al seco; pérdidas, descamación y disgregación de morteros de preparación, morteros pulverulentos, grietas, fisuras, lagunas, abombamientos, descamaciones, concreciones y hongos (fig. 5).

**5.** Patologías de la pintura mural: fragmentación, suciedad superficial con abundantes acumulaciones terrosas, erosión y pérdidas de color. Estancia J. Foto ALS

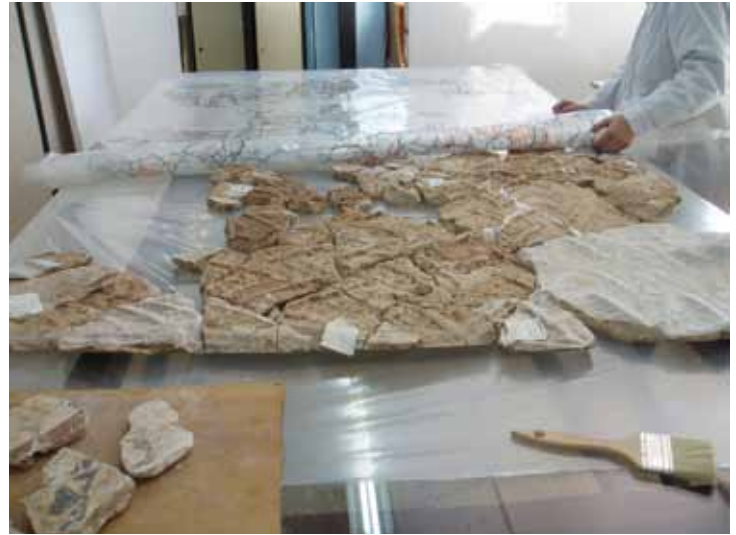
**12.** Documentación de los sistemas de adhesión de la pintura a las estructuras (“espina de pescado”) localizados en la cara no vista. Foto ALS

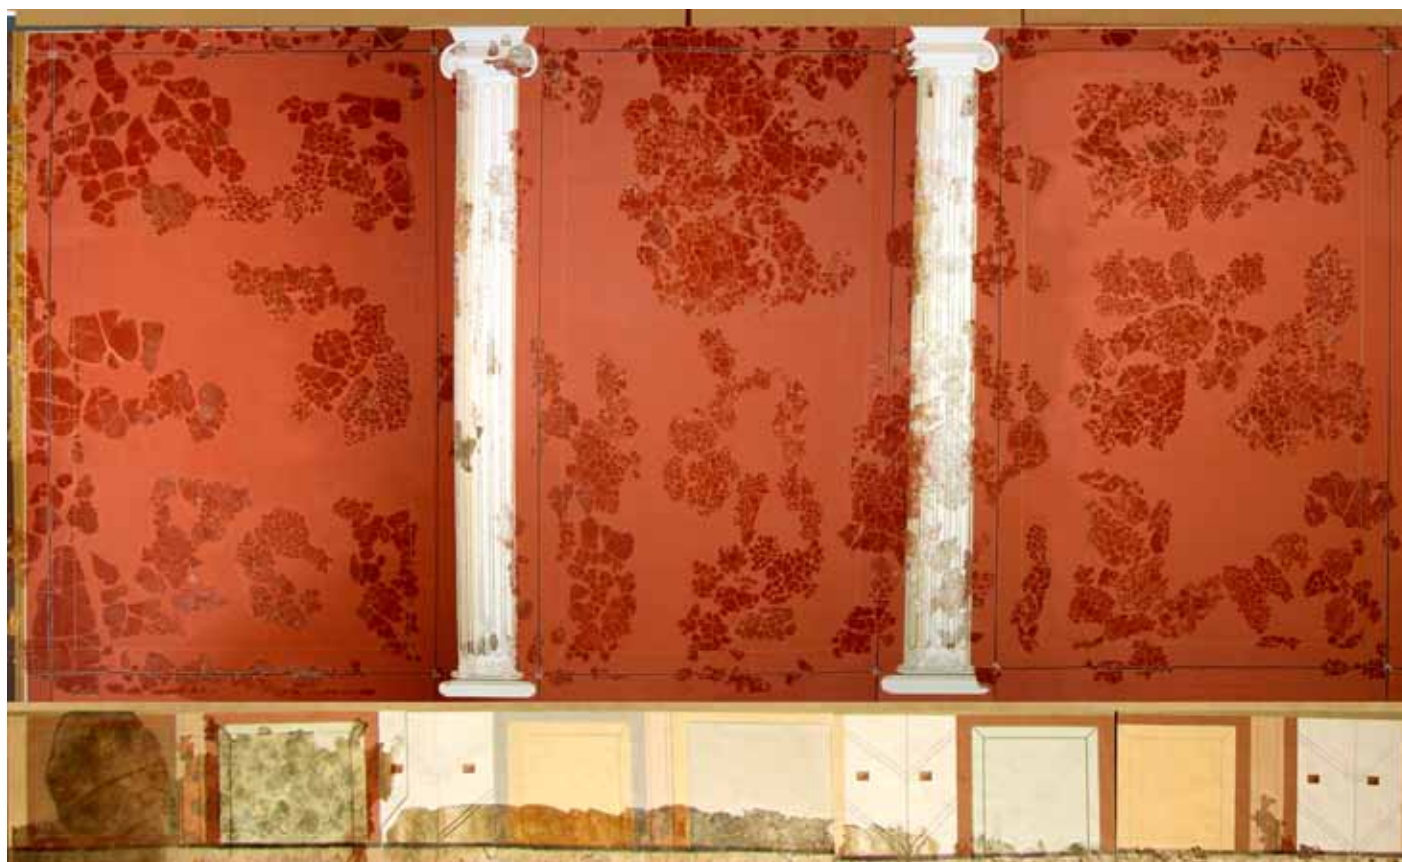
**17.** Vista del muro Este de la estancia E ya restaurado. Foto ALS
